ESTUDIO DE SUELOS

E.S.E HOPITAL SANTA RITA DE CASSIA

**CONSTRUCCIÓN DE LA INFRAESTRUCTURA FÍSICA
DE LAS ÁREAS DE SERVICIOS AMBULATORIOS,
APOYO, DIAGNÓSTICO, COMPLEMENTACIÓN
TERAPÉUTICA Y DE ESTERILIZACIÓN DE LA E.S.E.
HOSPITAL SANTA RITA DE CASSIA DE DISTRACCIÓN
LA GUAJIRA.**

MAYO DE 2022

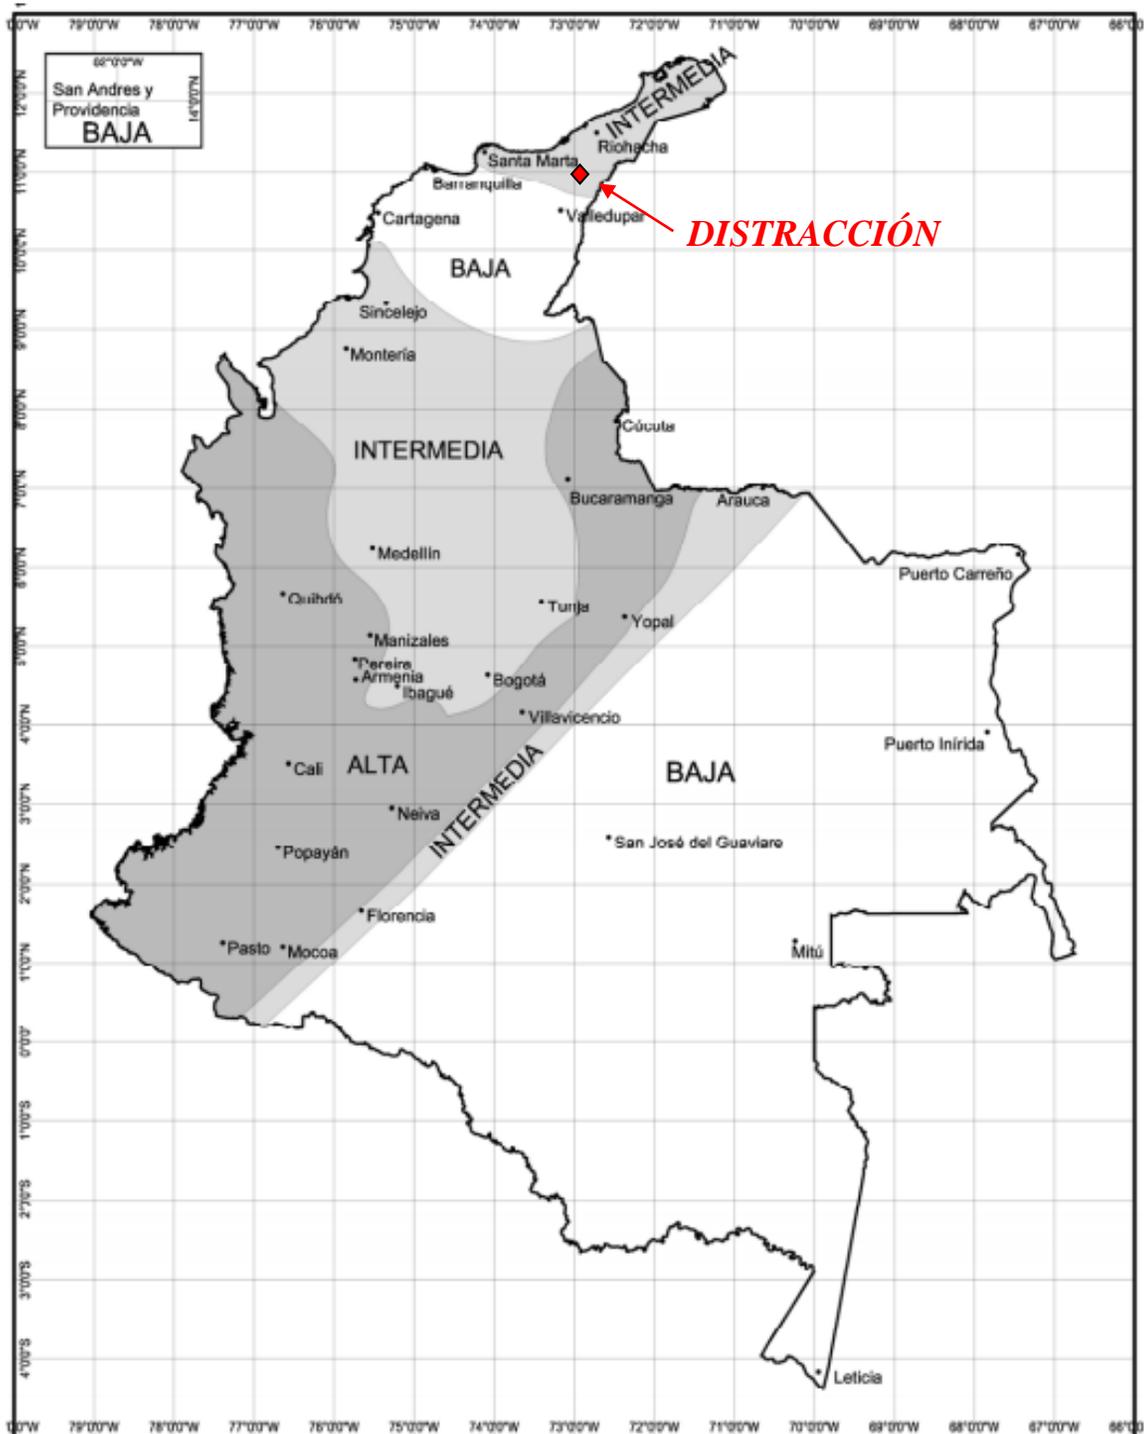
Ilustración 4. Zonas de Amenaza sísmica aplicable a edificaciones. Fuente: NSR-10.

En la Ilustración 4 se muestra el municipio de Distracción en el mapa de zonas de amenaza sísmicas aplicable a edificaciones, en donde se localiza en una zona de amenaza sísmica intermedia.

Figura A.2.3-1 — Zonas de Amenaza Sísmica aplicable a edificaciones para la NSR-10 en función de A_h y A_v

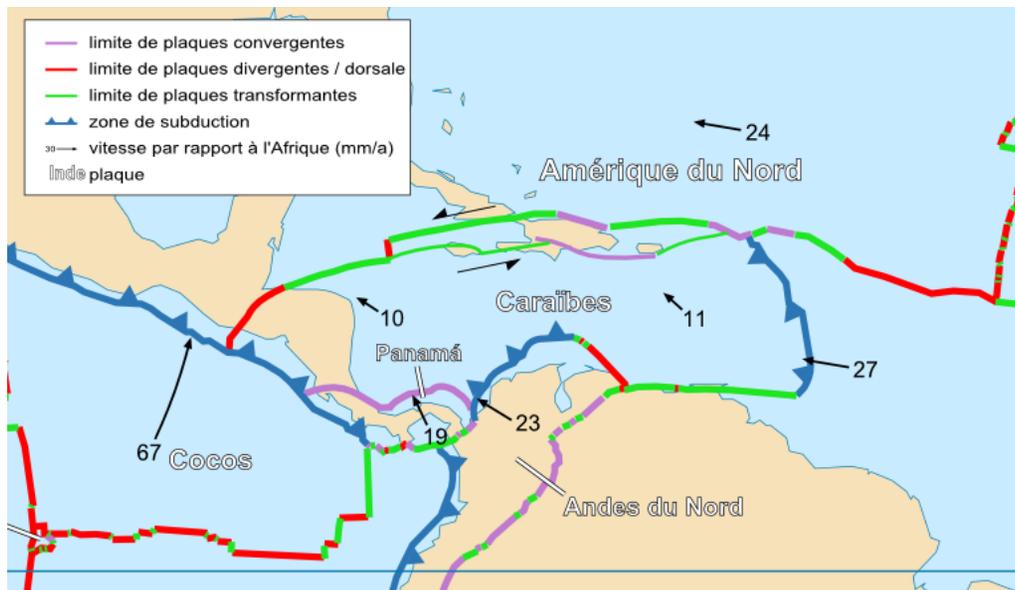
Ilustración 5. Localización tectónica de Colombia. Fuente: <http://biogeocv.blogspot.com.co>

Colombia está localizada en una de las zonas sísmicamente más activas de la Tierra, la cual se conoce con el nombre de Anillo Sísmico Circumpacífico, el cual bordea todo el Océano Pacífico y donde ocurren la gran mayoría de los sismos que se registran en el mundo. Dentro del territorio colombiano se encuentran tres placas tectónicas importantes, la placa Suramericana, la *Placa de Nazca* y la Placa Caribe.

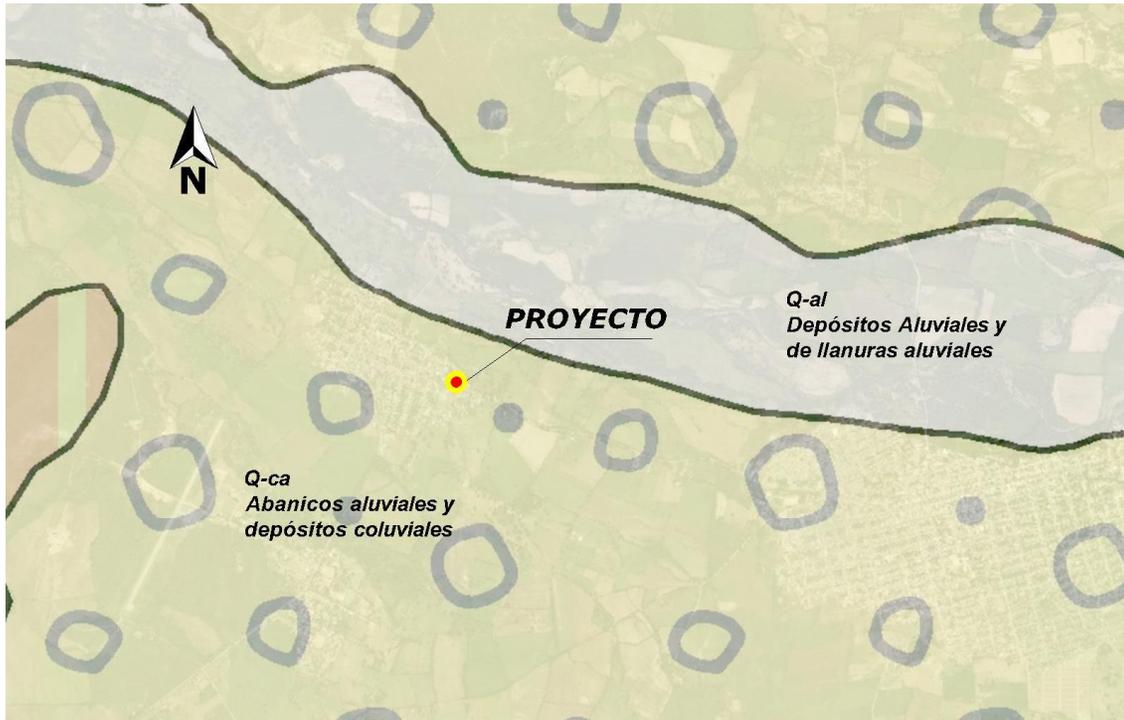
Ilustración 6. Mapa de geología cerca al sitio de estudio, en la cabecera municipal de Disstracción Basado en el mapa geológico de Colombia 2015. Tomado de SGC, mapa geológico de Colombia.

La unidad superficial cronoestratigráfica de la zona de estudio corresponde a (Q-ca) abanicos aluviales y depósitos coluviales, del cuaternario, esta es la unidad superficial se encuentra en el pie de monte de la Serranía del Perijá, de acuerdo al servicio geológico colombiano (ver la Ilustración 6).

El sitio del proyecto presenta gran cercanía a la unidad superficial cronoestratigráfica (Q-al) depósitos aluviales y de llanuras aluviales; por tanto, es posible que los suelos del sitio se encuentren en una zona de transición entre las dos unidades. Puntualmente en el sitio se evidencian una zona de rellenos antrópicos, productos de la explanación y relleno. Durante la exploración se encuentran materiales de rellenos ingenieriles.

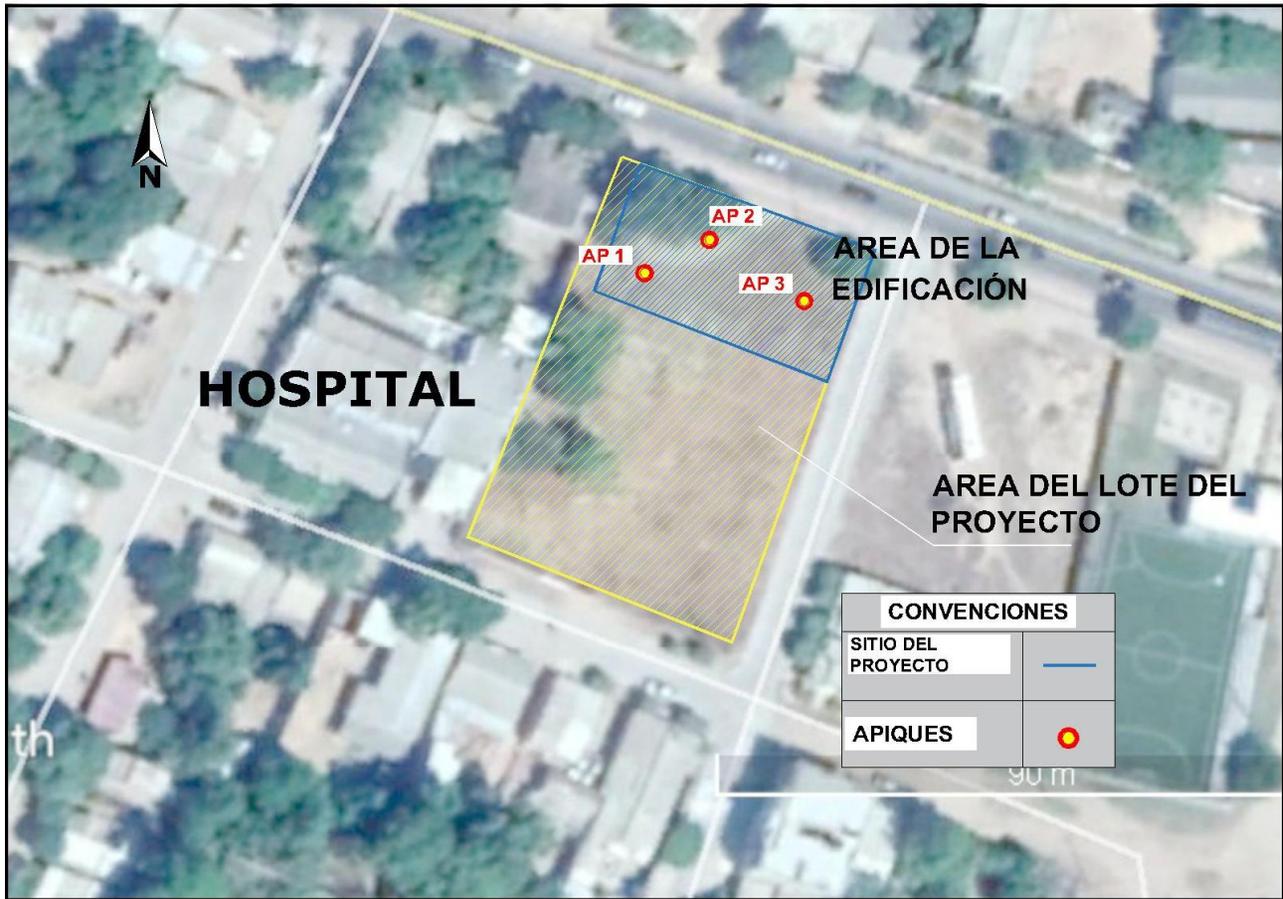
Ilustración 7. Localización de la exploración. Fuente: Google Earth Editado Por JG. Laboratorios

Para el proceso de exploración se practicaron cuatro (03) Sondeos de seis metros de profundidad, en forma de calicata a cielo abierto, en la Ilustración 7 se presenta la imagen de la localización de los sondeos realizados, y en la Tabla 7 se presenta el número de sondeos y su profundidad alcanzada. Se determina la capacidad portante a profundidades de 0.50, 1.0, 2.0, y 3.0, 4.0, 5.0 y 6.0 metros, mediante correlaciones a partir del ensayo S.P.T (Ensayo de Penetración Estándar). En el Anexo I, se presentan los resultados de los laboratorios, y en el anexo II se presenta el registro fotográfico de la fase campo.

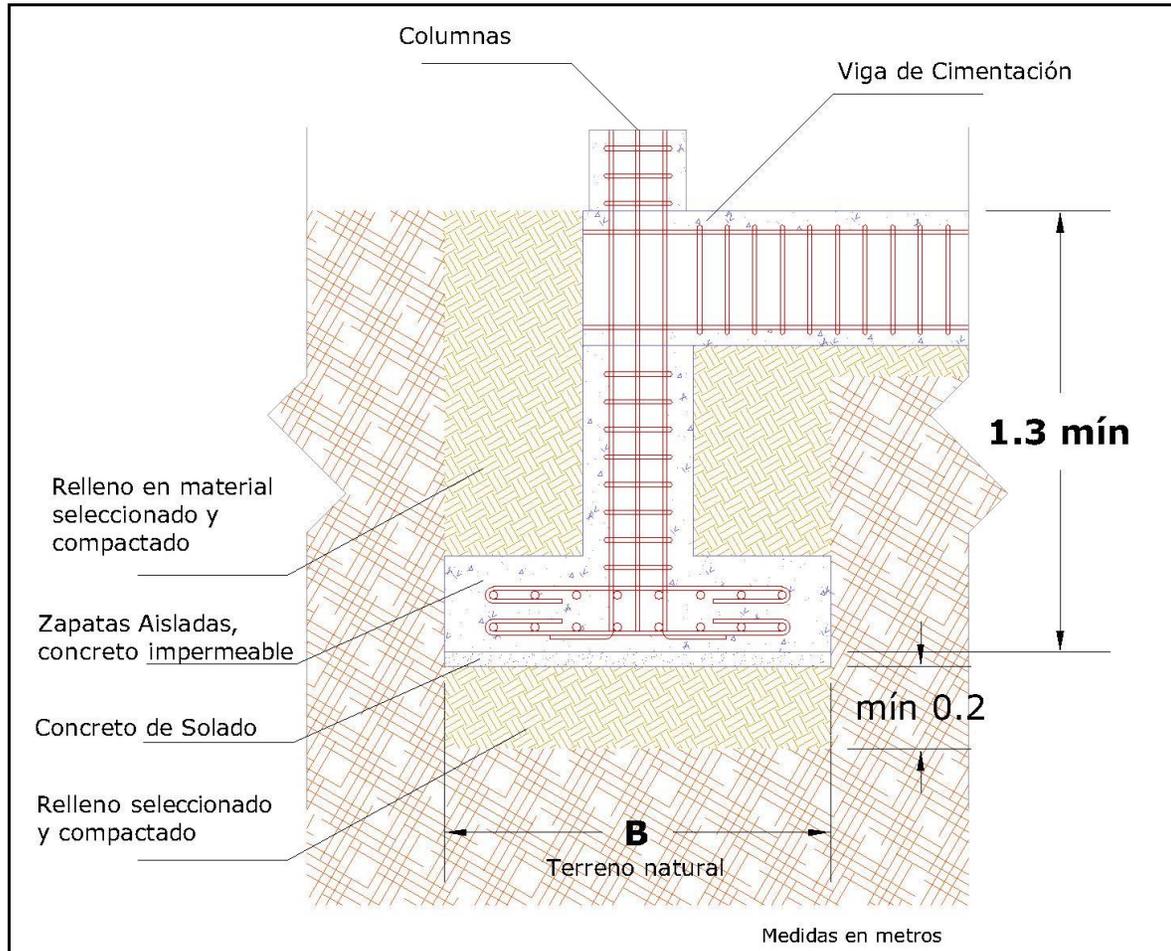
Ilustración 9. Esquema del tipo de cimentación recomendado

El suelo de fundación se recomienda a 1.7 m de profundidad mínima, desde la superficie del terreno luego de descapote, sobre el estrato de arena arcillosa marrón rojizo (SC), a esta profundidad la capacidad portante admisible es de 1.2kg/cm², equivalentes a 120 kPa.

En El suelo de fundación se recomienda un reemplazo de material natural por una capa de al menos 20 cm de material seleccionado, esta capa debe compactarse y posteriormente se debe disponer el concreto de solado. Esta medida se recomienda debido a la poca compacidad de los suelos de fundación.

En el suelo de fundación se recomienda poner un concreto de solado y limpieza, que garantice el recubrimiento inferior del acero y las dimensiones de los elementos de cimentación.

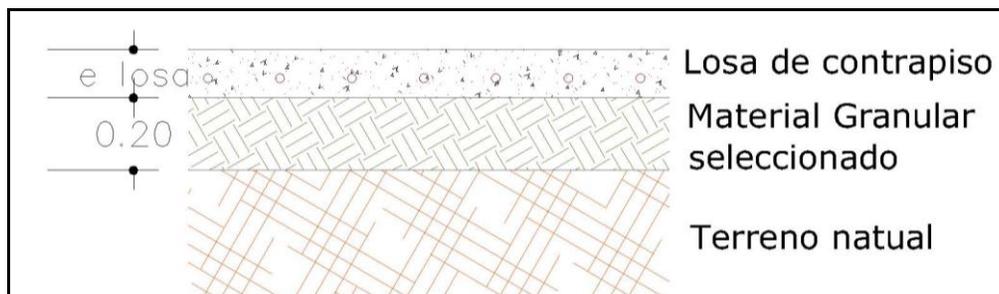
Ilustración 10. Esquema del relleno recomendado para la losa de contrapiso.

Sobre el hombro de las zapatas se debe rellenar con material granular seleccionado y compactado. Al igual que bajo la losa de contrapiso se debe colocar al menos 20 cm de material seleccionado y compactado, en la Ilustración 10 se muestra un esquema típico del relleno recomendado. Este material debe ser de tipo granular con poco o nada de plasticidad.

La compactación de estos materiales es importante para su adecuado comportamiento; esta debe realizarse por capas delgadas de máximo 10 cm; verificando la humedad óptima de compactación, este material debe ser seleccionado cumpliendo en la norma como sub-base granular, esto con el fin de evitar futuros agrietamiento en las losas de pisos.

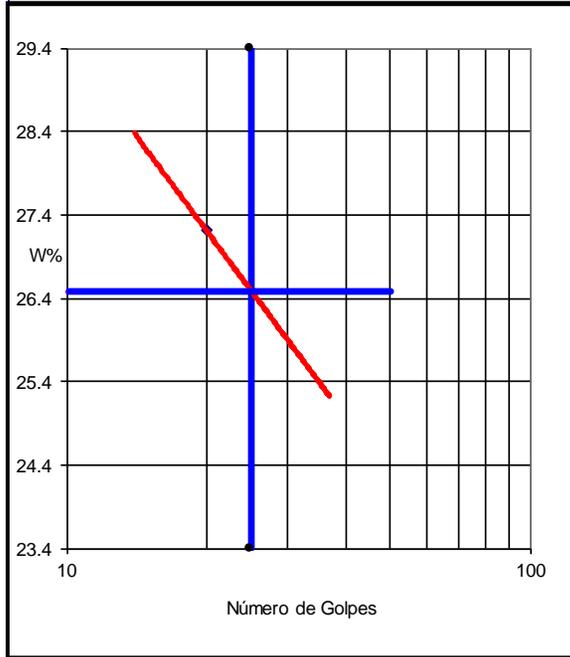
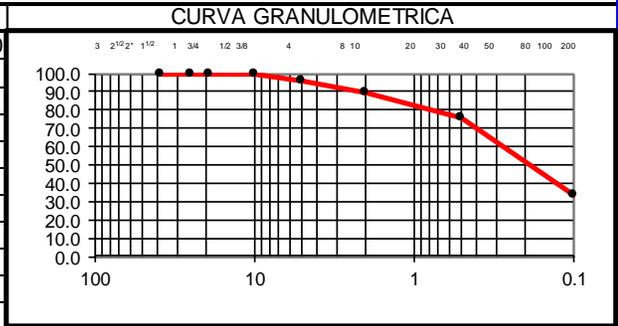
SONDEO 2		MUESTRA 3	
LIMITE LIQUIDO			
No. De golpes	20		
Vidrio No.	16		
P1	26.70		
P2	22.40		
P3	6.60		
%Humedad	27.2		
LIMITE PLÁSTICO			
Vidrio No.	17	43	H.N.
P1	23.40	24.60	88.00
P2	20.70	22.50	76.50
P3	6.80	11.40	6.2
% Humedad	19.4	18.9	16.4
CLASIFICACIÓN			
Humedad Natural	16.4		
Límite Líquido	26.5		
Límite Plástico	19.2		
Índice de Plasticidad	7.3		
Pasa Tamiz # 200 U.S.C.	33.5		
Índice de Grupo AASHO	SC 0 A-2-4

GRANULOMETRÍA POR TAMIZADO				
TAMIZ	PESO RETEN.	%RETENIDO	%QUE PASA	NORMA
P1 = 1188.0			P2 = 923.0	
11/2"	0.0	0.0	100.0	
1"	0.0	0.0	100.0	
3/4"	0.0	0.0	100.0	
3/8"	0.0	0.0	100.0	
4	54.0	3.9	96.1	
10	89.0	6.4	89.7	
40	199.0	14.3	75.4	
200	581.0	41.9	33.5	
-200	465.0	33.5	0.0

OBSERVACIONES: profundidad de toma de la muestra 2,00 metros
Estrato 0,00 - 2,4 0 metros (NIVEL FREATICO= 2,50 METROS)

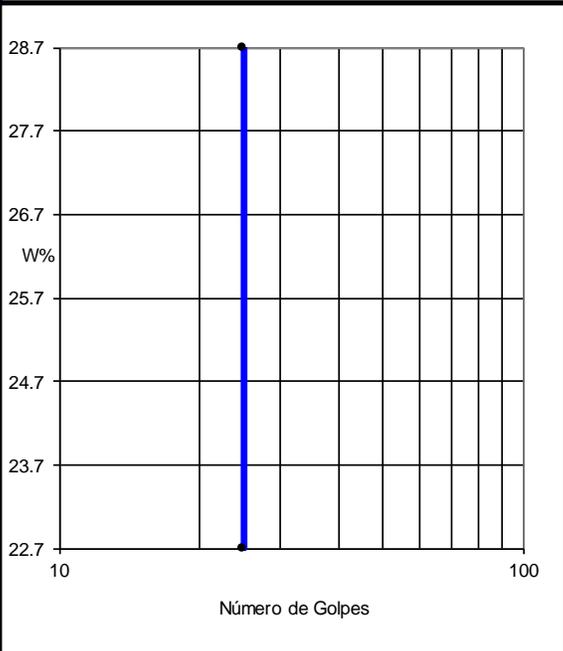
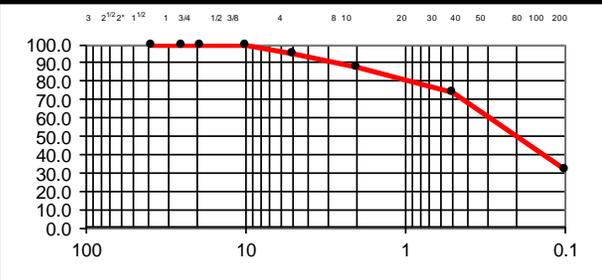
SONDEO 2	MUESTRA 7		
LIMITE LIQUIDO			
No. De golpes	27		
Vidrio No.	16		
P1	0.00		
P2	0.00		
P3	6.60		
%Humedad	0.0		
LIMITE PLÁSTICO			
Vidrio No.	17	43	H.N.
P1	0.00	0.00	88.70
P2	0.00	0.00	67.40
P3	6.80	11.40	6.7
% Humedad	0.0	0.0	35.1
CLASIFICACIÓN			
Humedad Natural	35.1		
Límite Líquido	0.0		
Límite Plástico	0.0		
Indice de Plasticidad	0.0		
Pasa Tamiz # 200 U.S.C.	31.8		
Indice de Grupo AASHO	SM		
	0		
	A-3

TAMIZ	PESO RETEN.	%RETENIDO	%QUE PASA	NORMA	11/2"	0.0	0.0	100.0		1"	0.0	0.0	100.0		3/4"	0.0	0.0	100.0		3/8"	0.0	0.0	100.0		4	78.0	5.5	94.5		10	102.0	7.2	87.3		40	188.0	13.2	74.1		200	602.0	42.3	31.8		-200	452.0	31.8	0.0

OBSERVACIONES: profundidad de toma de la muestra 6,00 metros
Estrato 2,40 - 6,000 metros (**NIVEL FREATICO= 2,50 METROS**)

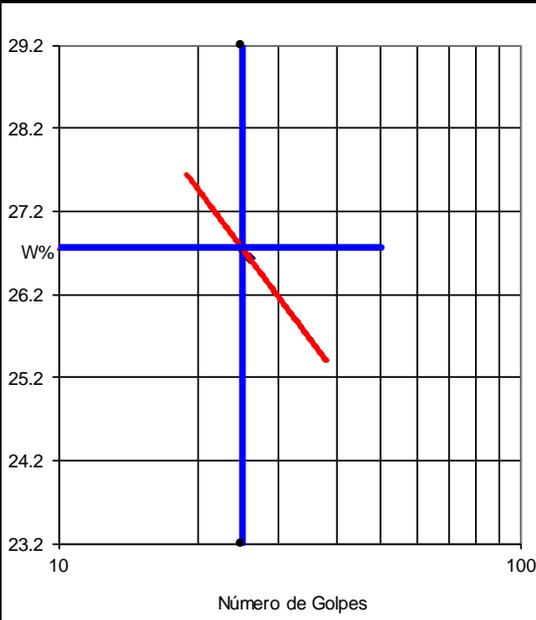
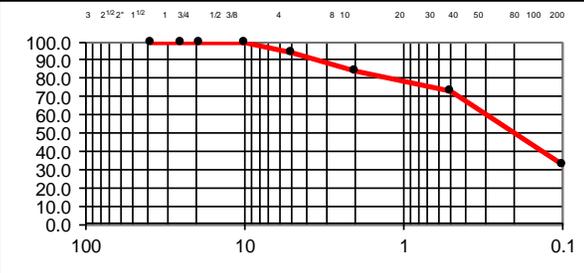
SONDEO 3		MUESTRA 3	
LIMITE LIQUIDO			
No. De golpes	26		
Vidrio No.	37		
P1	27.70		
P2	23.20		
P3	6.30		
%Humedad	26.6		
LIMITE PLÁSTICO			
Vidrio No.	35	36	H.N.
P1	23.90	22.80	89.10
P2	22.00	20.10	68.00
P3	12.00	6.50	6.8
% Humedad	19.0	19.9	34.5
CLASIFICACIÓN			
Humedad Natural	34.5		
Límite Líquido	26.8		
Límite Plástico	19.4		
Indice de Plasticidad	7.3		
Pasa Tamiz # 200	32.2		
U.S.C.	SC		
Indice de Grupo	0		
AASHO	A-2-4

TAMIZ	PESO RETEN.	%RETENIDO	%QUE PASA	NORMA		
11/2"	0.0	0.0	100.0			
1"	0.0	0.0	100.0			
3/4"	0.0	0.0	100.0			
3/8"	0.0	0.0	100.0			
4	79.0	5.8	94.2			
10	138.0	10.2	84.0			
40	147.0	10.8	73.1			
200	555.0	41.0	32.2			
-200	436.0	32.2	0.0

OBSERVACIONES: profundidad de toma de la muestra 2,00 metros
 Estrato 0,00 - 2,50 metros (**NIVEL FREATICO= 2,50 METROS**)

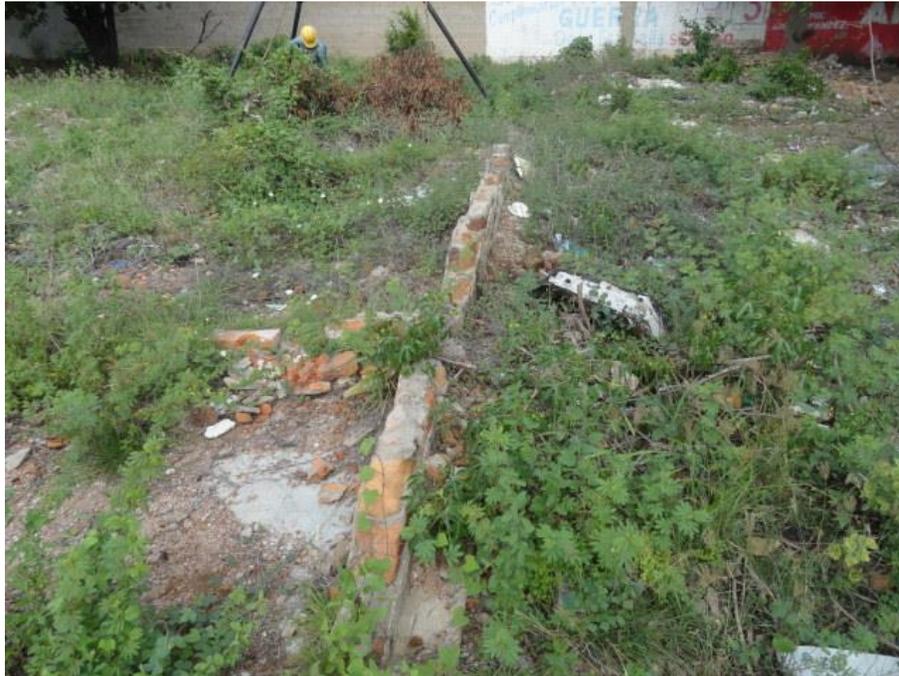
Algunas estructuras antiguas a ser demolidas y retiradas

Cerca de la zona donde se realizará la construcción de la estructura del proyecto, no se evidencian daños considerables en las estructuras, en la zona del sitio se encuentran una cobertura vegetal y algunos elementos de cimentación de estructuras antiguas, as cuales deben ser demolidas y retiradas.

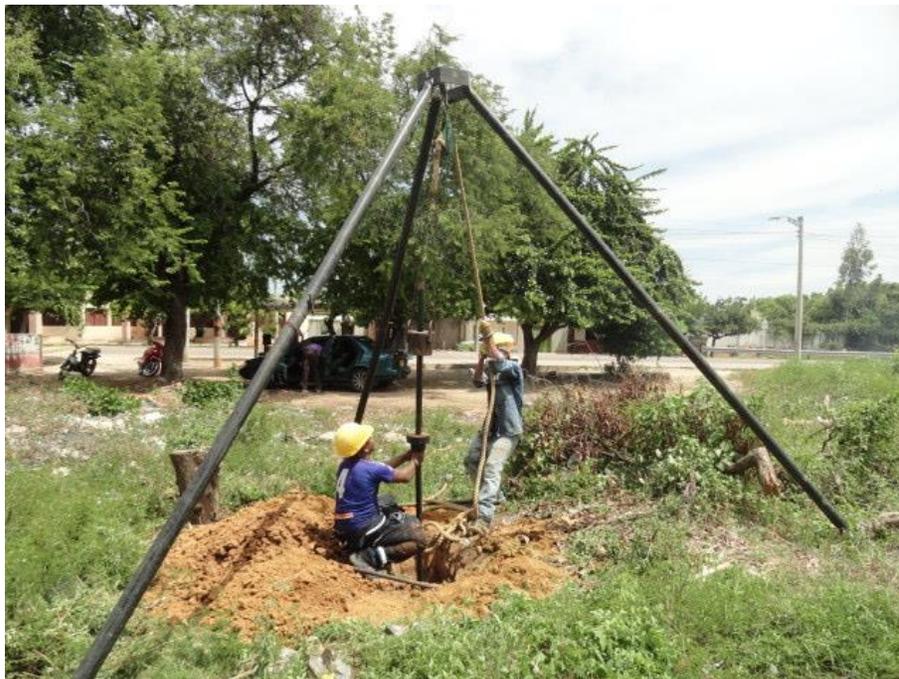
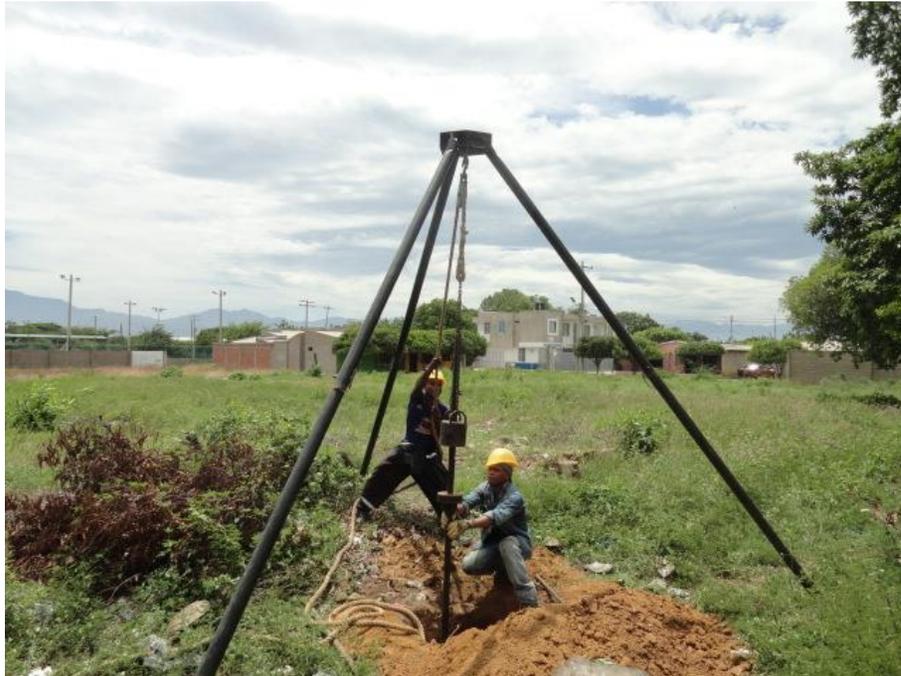
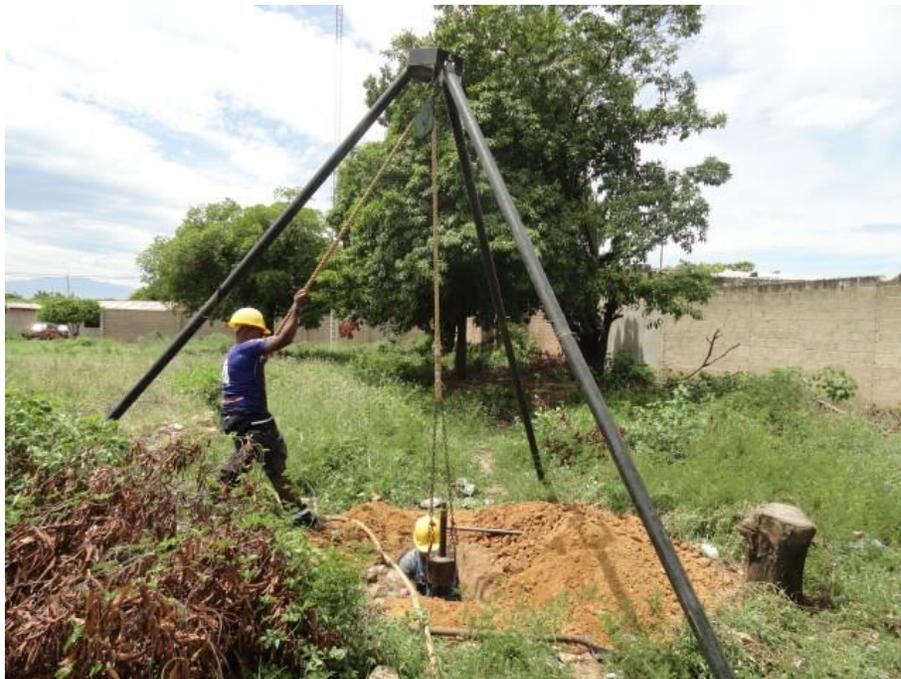
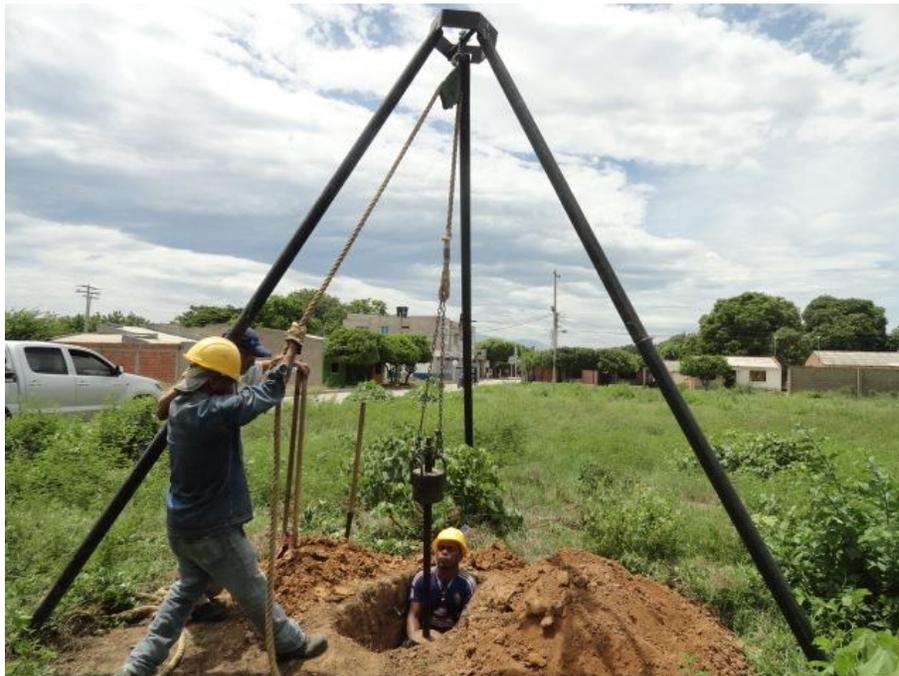
ENSAYO SPT

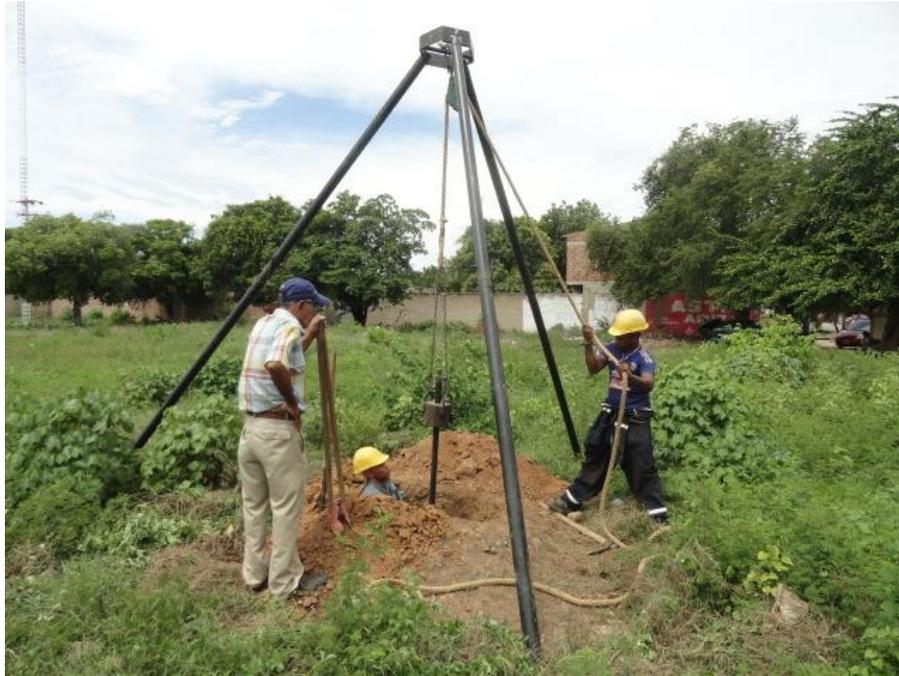
ENSAYO CBR
